# La poterne d'entrée

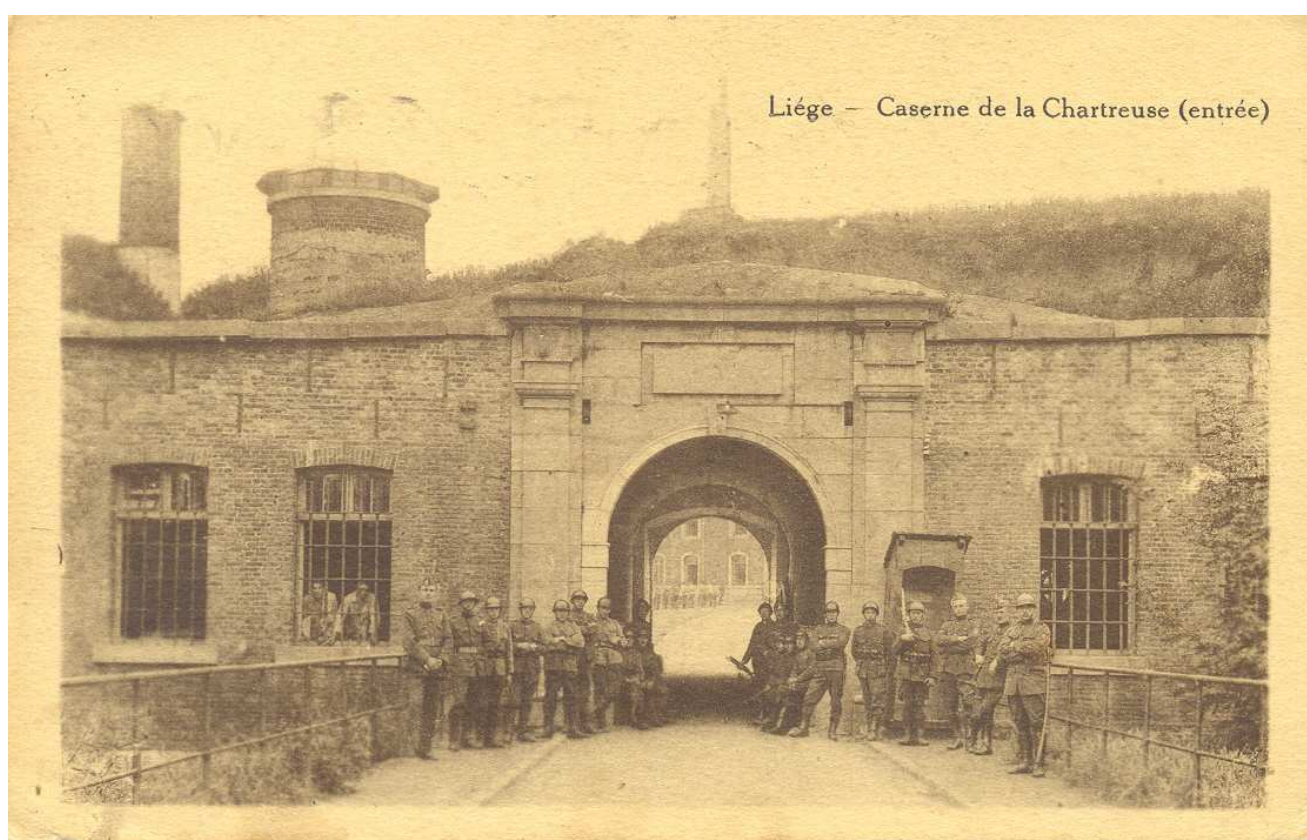
Sur cette photo, prise vers 1924, on voit qu'en fait, la poterne d'entrée est un tunnel percé à travers le rempart, flanqué de pièces percées de fenêtres de part et d'autre. On voit également que ladite poterne est précédée d'une route pavée bordée de deux talus (en réalité, le fossé).

- Les fenêtres visibles sur la première photo étaient à l'origine des meurtrières. Et comme ces meurtrières avaient un angle de tir limité, il fallait tenir l'ennemi le plus loin possible de la poterne d'entrée, raison pour laquelle le pont ne pouvait être accolé au rempart.
- Il est impossible de manoeuvrer un pont-levis de type « médiéval » dans un tunnel. En effet, il est nécessaire que les chaînes ou les cordes relevant ledit pont s'enroulent autour d'un mandrin faisant toute la largeur du passage. Et il est impossible de placer un tel dispositif dans un passage voûté.

Les locaux flanquant la poterne étaient, comme dans toute caserne, le corps de garde, les cachots et l'infirmierie. Ces locaux étaient casematés, c'est-à-dire protégés de la bombe notamment par une forme en voûte et une couche de terre. Ces locaux étaient surmontés, comme on le voit sur la photo ci-dessus, de plusieurs miradors. Nous ignorons s'ils sont d'origine.

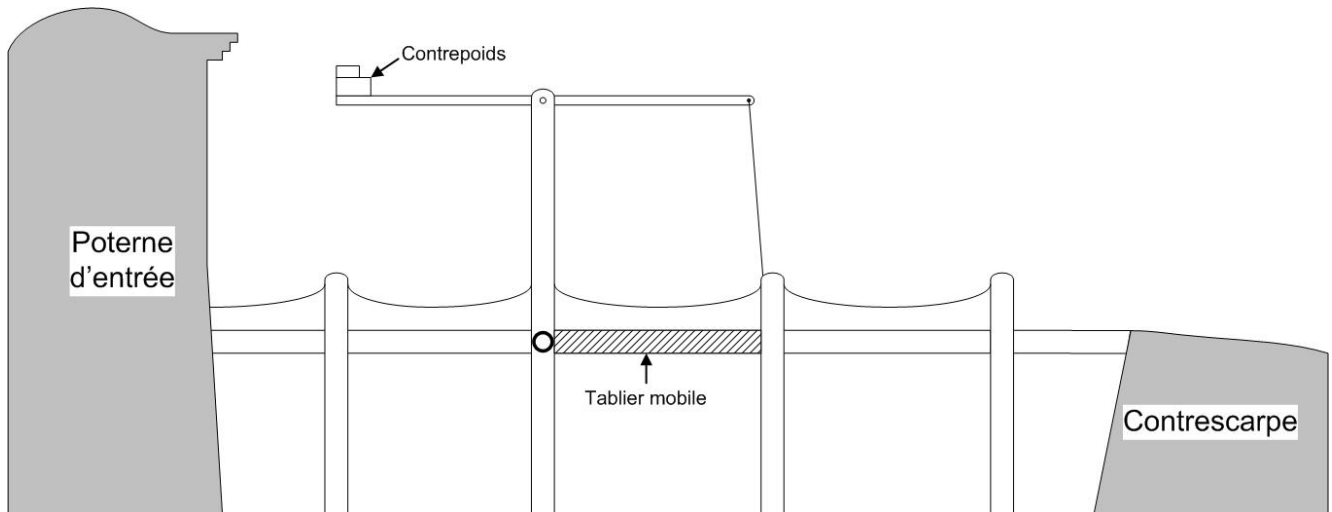
Ci-après, un croquis du pont-levis d'origine.

En réalité, l'entrée d'origine était précédée d'un pont levis. Non pas un pont levis de type « château médiéval », qui se refermait contre l'entrée, mais un pont plus en avant, comme

du type de ceux que l'on voit sur les canaux des Pays-bas.

Ce choix s'explique par deux raisons:

De plus, lors de nos observations sur place, nous avons remarqué que les trous munis de poulies au dessus de part et d'autre de la porte ne portaient aucune trace d'usure, ce qui nous fait penser que des dispositifs n'ont jamais servi.

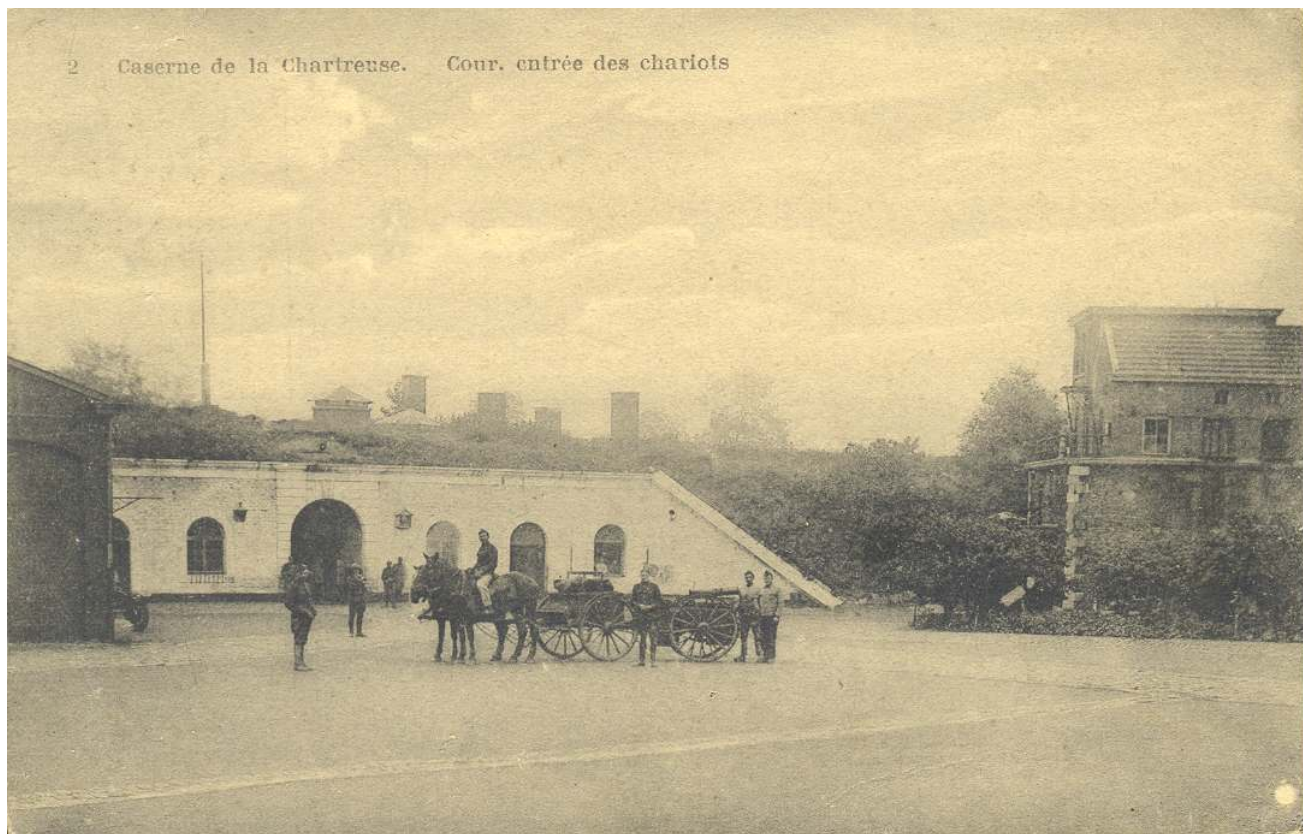
Ci-après, une vue de l'intérieur du fort, avec, sur la droite, le pigeonier dont il sera question dans un prochain article.

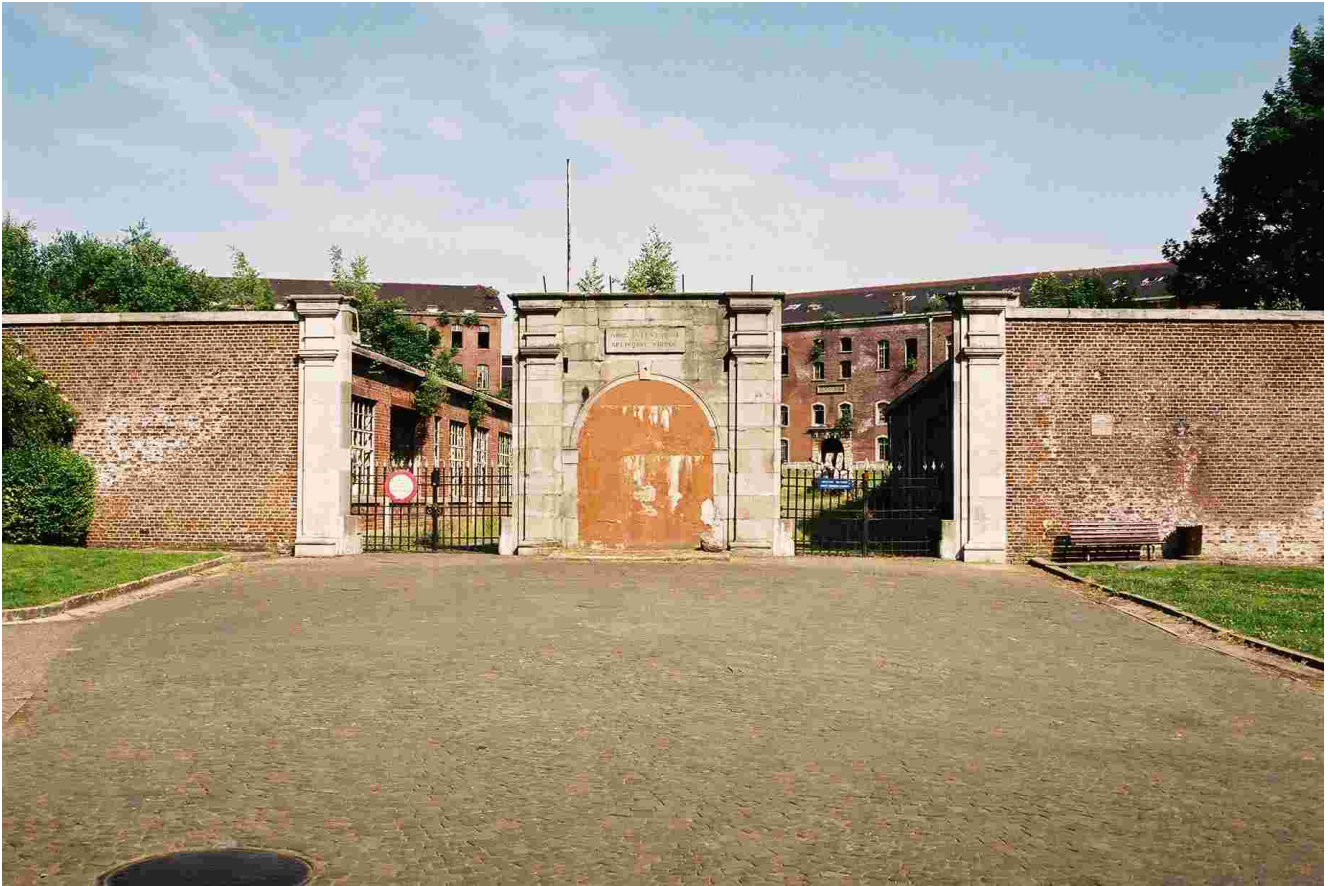
Ci-après, une photo datant de 2001

En 1938, pour permettre l'entrée de camions dans le fort, cette poterne a été démolie, le fossé remblayé, deux ouvertures à grand gabarit pratiquées et une rampe plus large aménagée près de la rampe d'origine. L'ouvrage de défense extérieur qui protégeait l'entrée a été nivelé et a fait place à l'esplanade que nous connaissons aujourd'hui.
