La poterne d'entrée

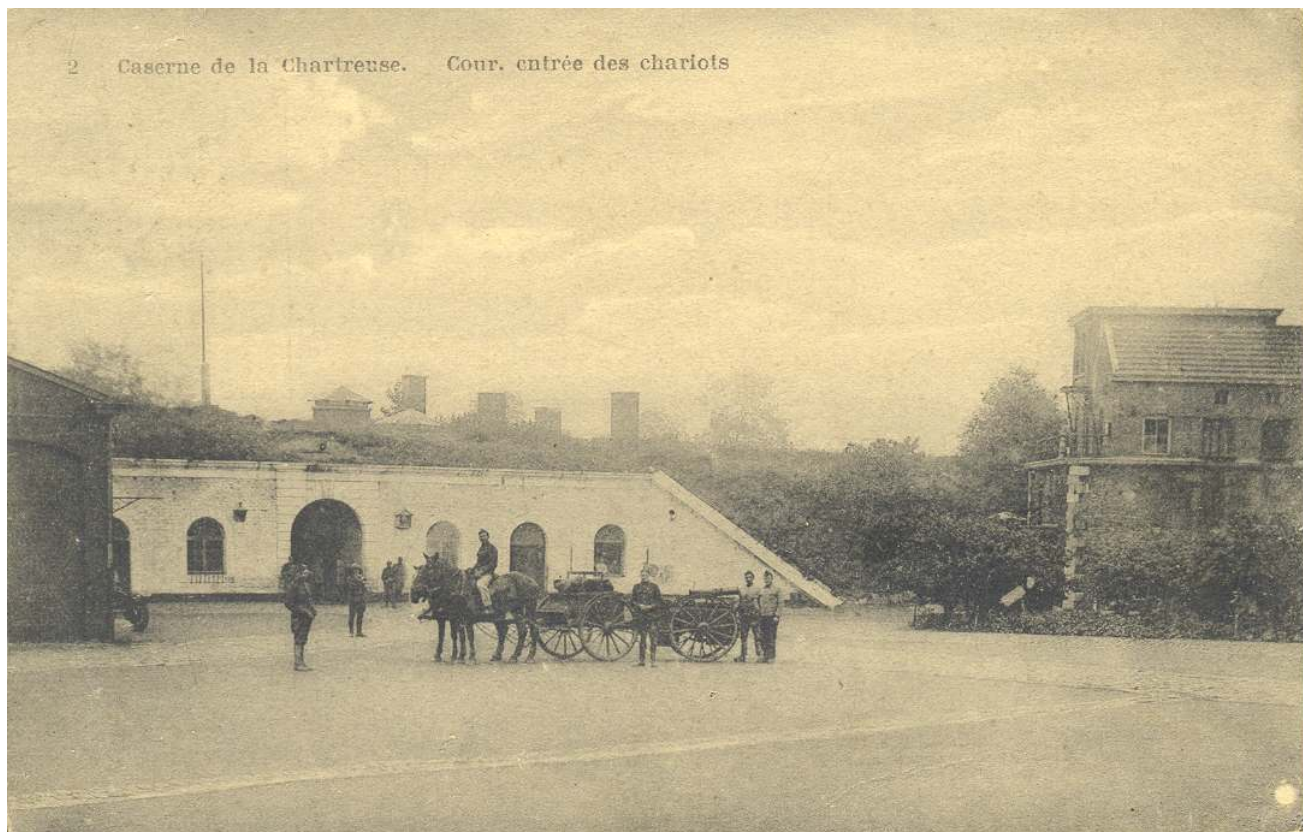
Ci-après, une vue de l'intérieur du fort, avec, sur la droite, le pigeonier dont il sera question dans un prochain article.

Les locaux flanquant la poterne étaient, comme dans toute caserne, le corps de garde, les cachots et l'infirmierie. Ces locaux étaient casematés, c'est-à-dire protégés de la bombe notamment par une forme en voûte et une couche de terre. Ces locaux étaient surmontés, comme on le voit sur la photo ci-dessus, de plusieurs miradors. Nous ignorons s'ils sont d'origine.
