# Les puits de la Chartreuse

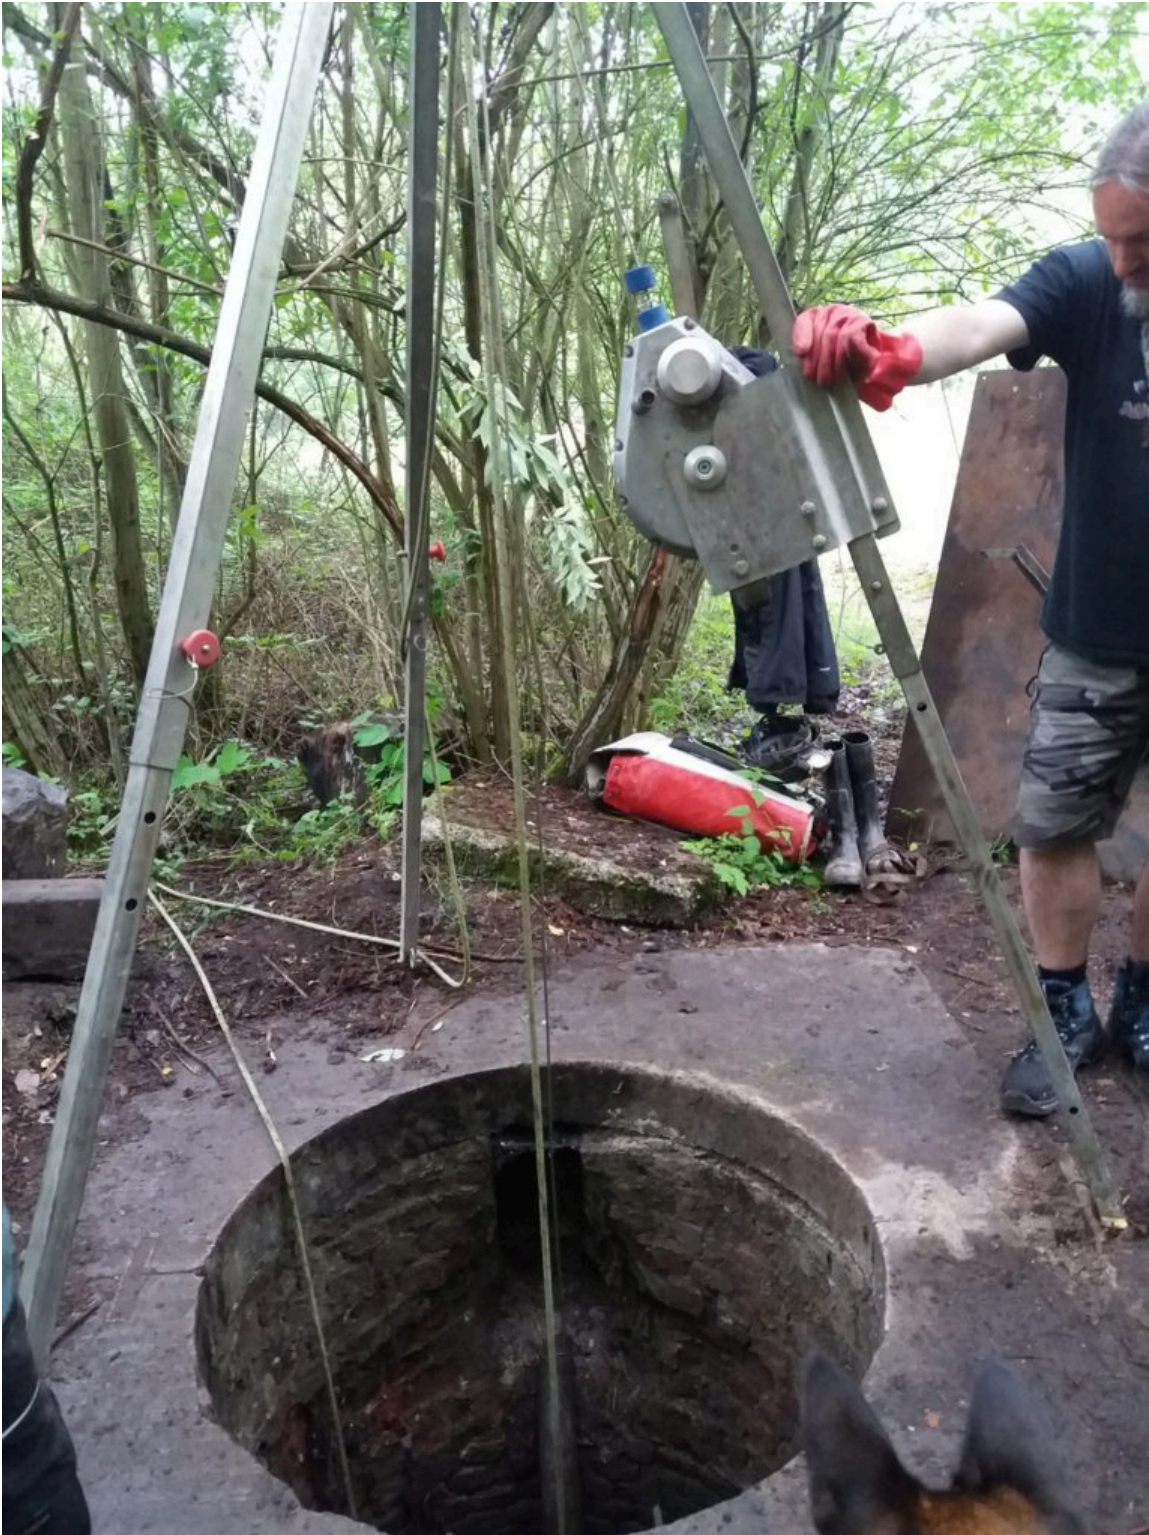
À part la margelle supérieure en pierre et les premiers mètres en briques, l'ensemble du puits est taillé en pleine roche.

Margelle du puits de la cour du réduit (Photo Roger Hawaux)

Le puits de l'auberge a donc été conservé par l'armée hollandaise puis par l'armée belge pour alimenter le fort. Il était surmonté d'un petit bâtiment appelé BM14 par l'armée belge. Le puits a un diamètre moyen d'environ 1,5 m (un peu plus étroit à la margelle) et une profondeur que nous ne

connaissons pas, car l'armée belge l'a rebouché pour une raison que nous ignorons, vraisemblablement dans les années 50 ou 60, peut-être avant. Sa profondeur actuelle est de 16 m environ. À environ 12 m, une galerie plus ou moins sèche d'une hauteur d'environ 1 m part en pente douce montante vers l'intérieur de BM9. Il en sera question plus tard dans cet article.

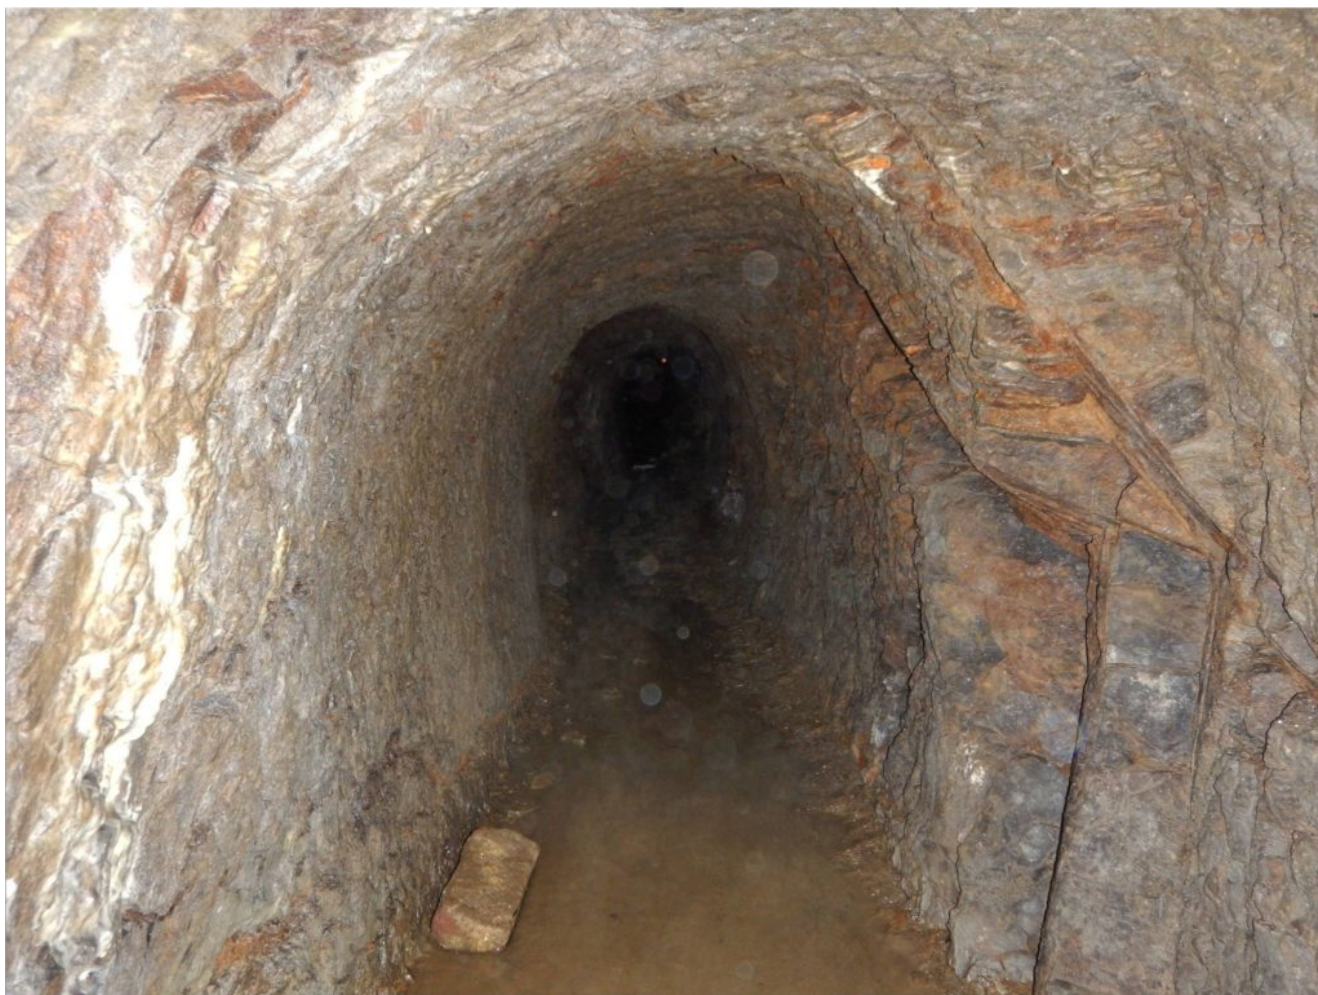
Tunnel depuis le puits de la cour du réduit vers BM9 (Photo Roger Hawaux)

Dans BM9, le bâtiment central du réduit, il existe un puits qui descend à une profondeur de 10m environ pour rejoindre la galerie relativement sèche qui vient du puits de la cour du réduit. Ce puits n'a pas été équipé de système de pompage. Certains prétendent que ce puits et celui de la cour du réduit

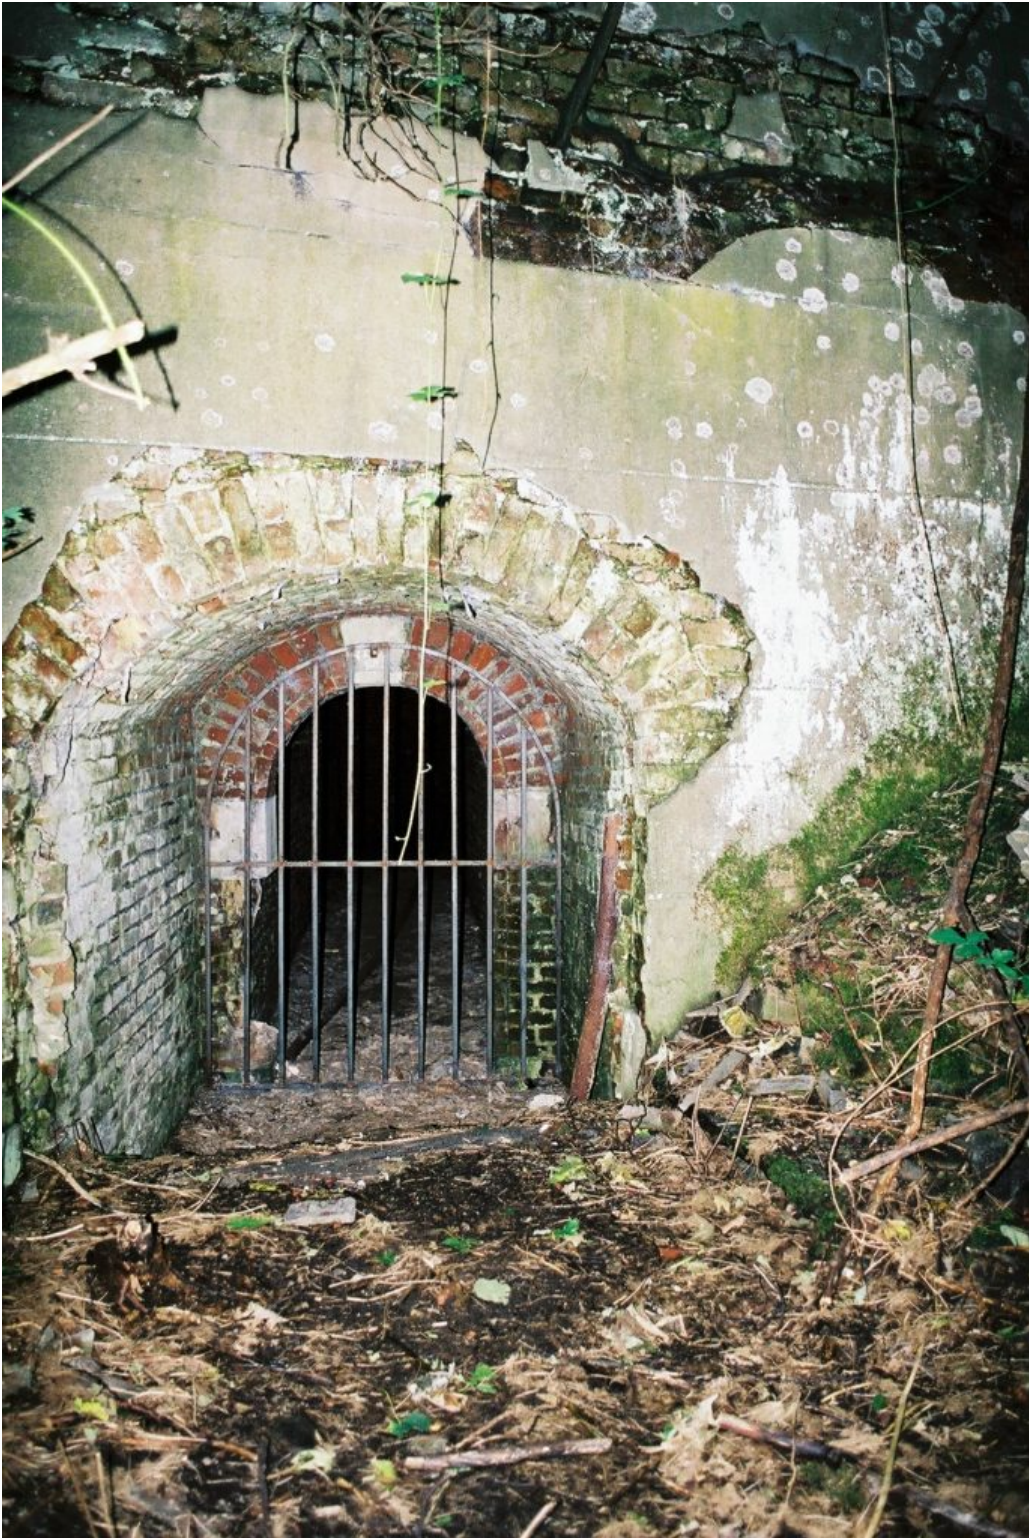
Dans le rempart du corps de place, près de BM20 (caserne de 1939), se trouve un puits d'une dizaine de mètres de profondeur qui donne de l'eau propre. Nous ne sommes jamais descendus dans ce puits, mais nous en avons déjà tiré de l'eau claire. Il se trouve au fond d'un petit tunnel (10m sur 1,9m de haut et 1m de largeur) et mesure environ 1m de diamètre. Il est taillé en pleine roche tandis que le tunnel d'accès est en briques. Il n'a aucune communication avec l'areine des chartreux, car aucun tunnel n'en part.

Puits dans le rempart du corps de place (Photo Pierre Michaux)  
Notons que selon plusieurs archives auxquelles nous avons eu accès, il aurait aussi existé un puits près de BM32 (forge) (voir l'article « Le fort de La Chartreuse, du déclassement à l'abandon (2) dans cette section) qui aurait été comblé. Nous ne savons absolument pas s'il communiquait avec l'areine des chartreux.

Ce puits avait été fermé par une grille dans les années 90, mais quelqu'un a coupé cette grille depuis.
